IGLESIA DE SANT JOAN BATISTE

RESTAURACIO DE LA PORTA DE L'IGLESIA

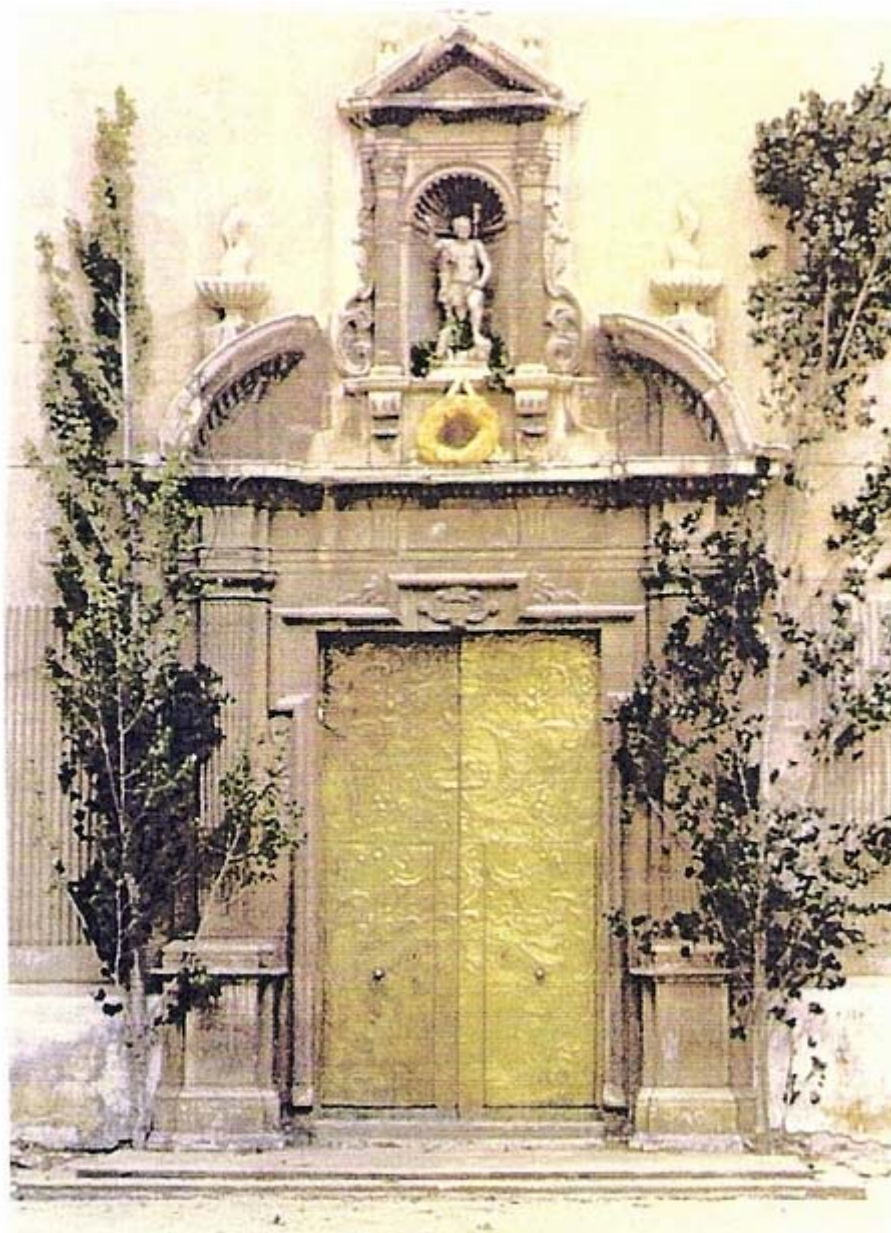
Pronta Principal de l'Iglesia de Sant Joan Batiste. Plaça de l'Iglesia.

Com es pot vore era per la festa de Sant Joan, Patró de Manises, en el rollo baix de l'imatge.

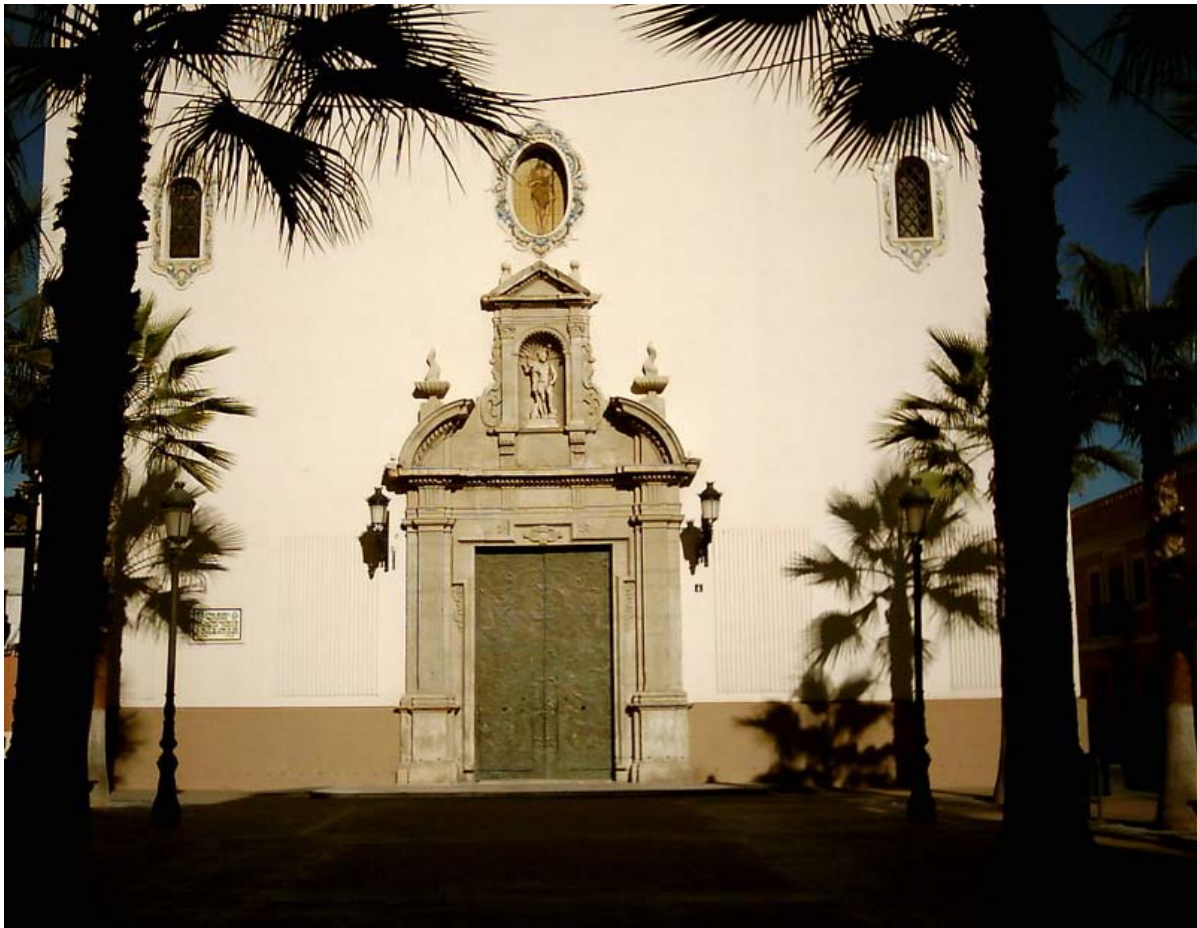
Varen passar els anys i la lluentor es va fer negra i aixina han estat un grapat d'anys, fins a que es va aplegar a la situacio

Porta principal de l'Iglesia de Sant Joan Batiste. Plaça de l'Iglesia.
Fotografia propietat de **Pepe Esteve**. Treta en Març del 2008.

“ Gracias, especialmente, a un generoso feligrés, se ha procedido a la restauración de las puertas principales del templo, consistente en la reintegración de faltantes, parcheo de roturas y limpieza, pulido y lacado del latón repujado que la cubre.

También se ha actuado sobre la madera, fijando el borde delantero del canal o ranura de ensamblaje de ambas puertas, el cual estaba suelto, menteniéndose en su lugar gracias a los clavos de unión con las láminas de latón del repujado (a las que, en teoría, debería sujetar), forzándolas y provocando una curvatura o saliente vertical.

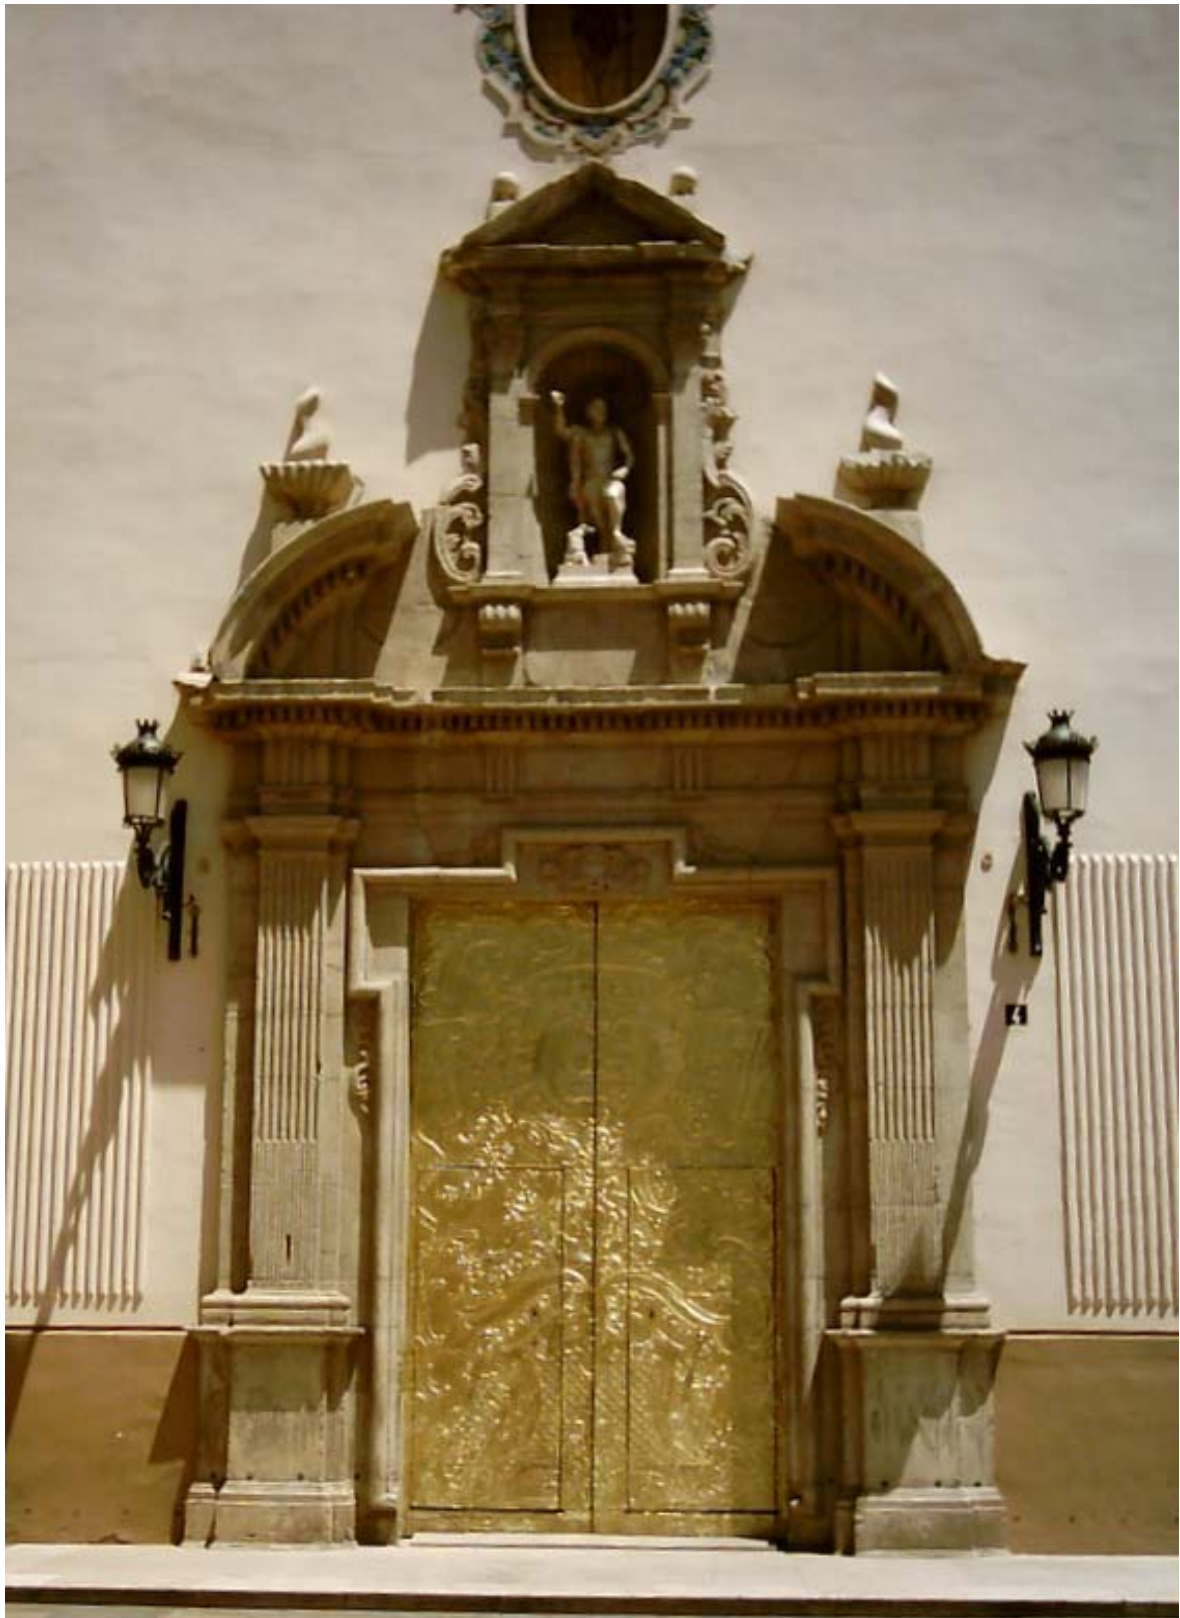
Porta principal de l'Iglesia de Sant Joan Baptiste. Plaça de l'Iglesia.
Fotografia propietat de **Pepe Esteve**. Treta el 18 de Maig del 2008.
Foto de llunt.

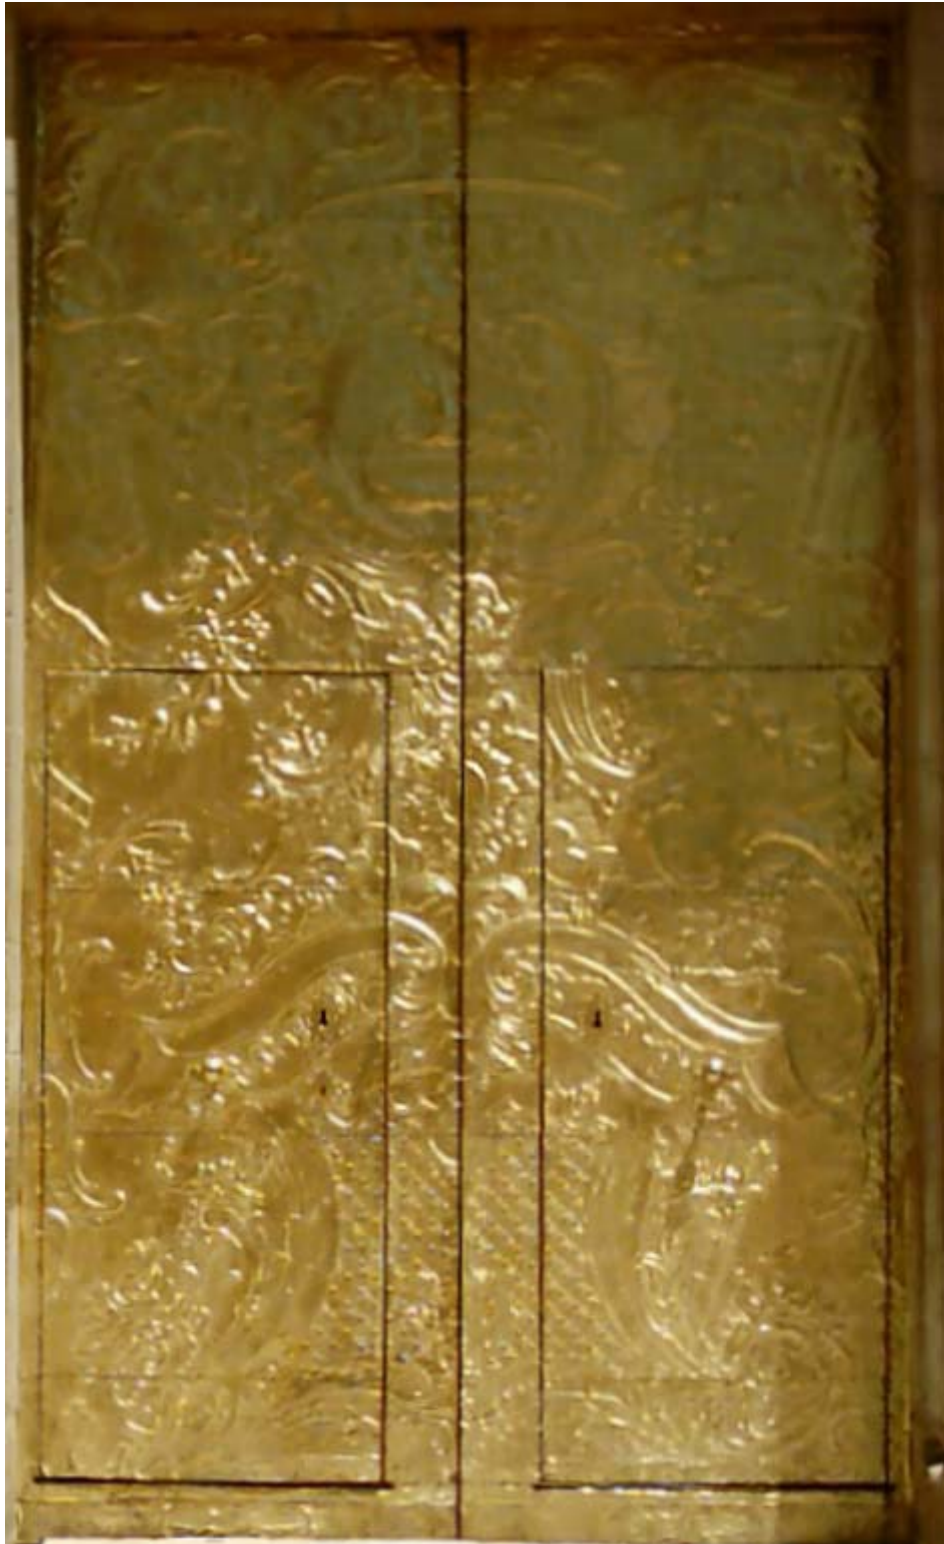
Porta principal de l'Iglesia de Sant Joan Baptiste. Plaça de l'Iglesia.
Fotografia propietat de **Pepe Esteve**. Treta el 18 de Maig del 2008.
Foto de prop.

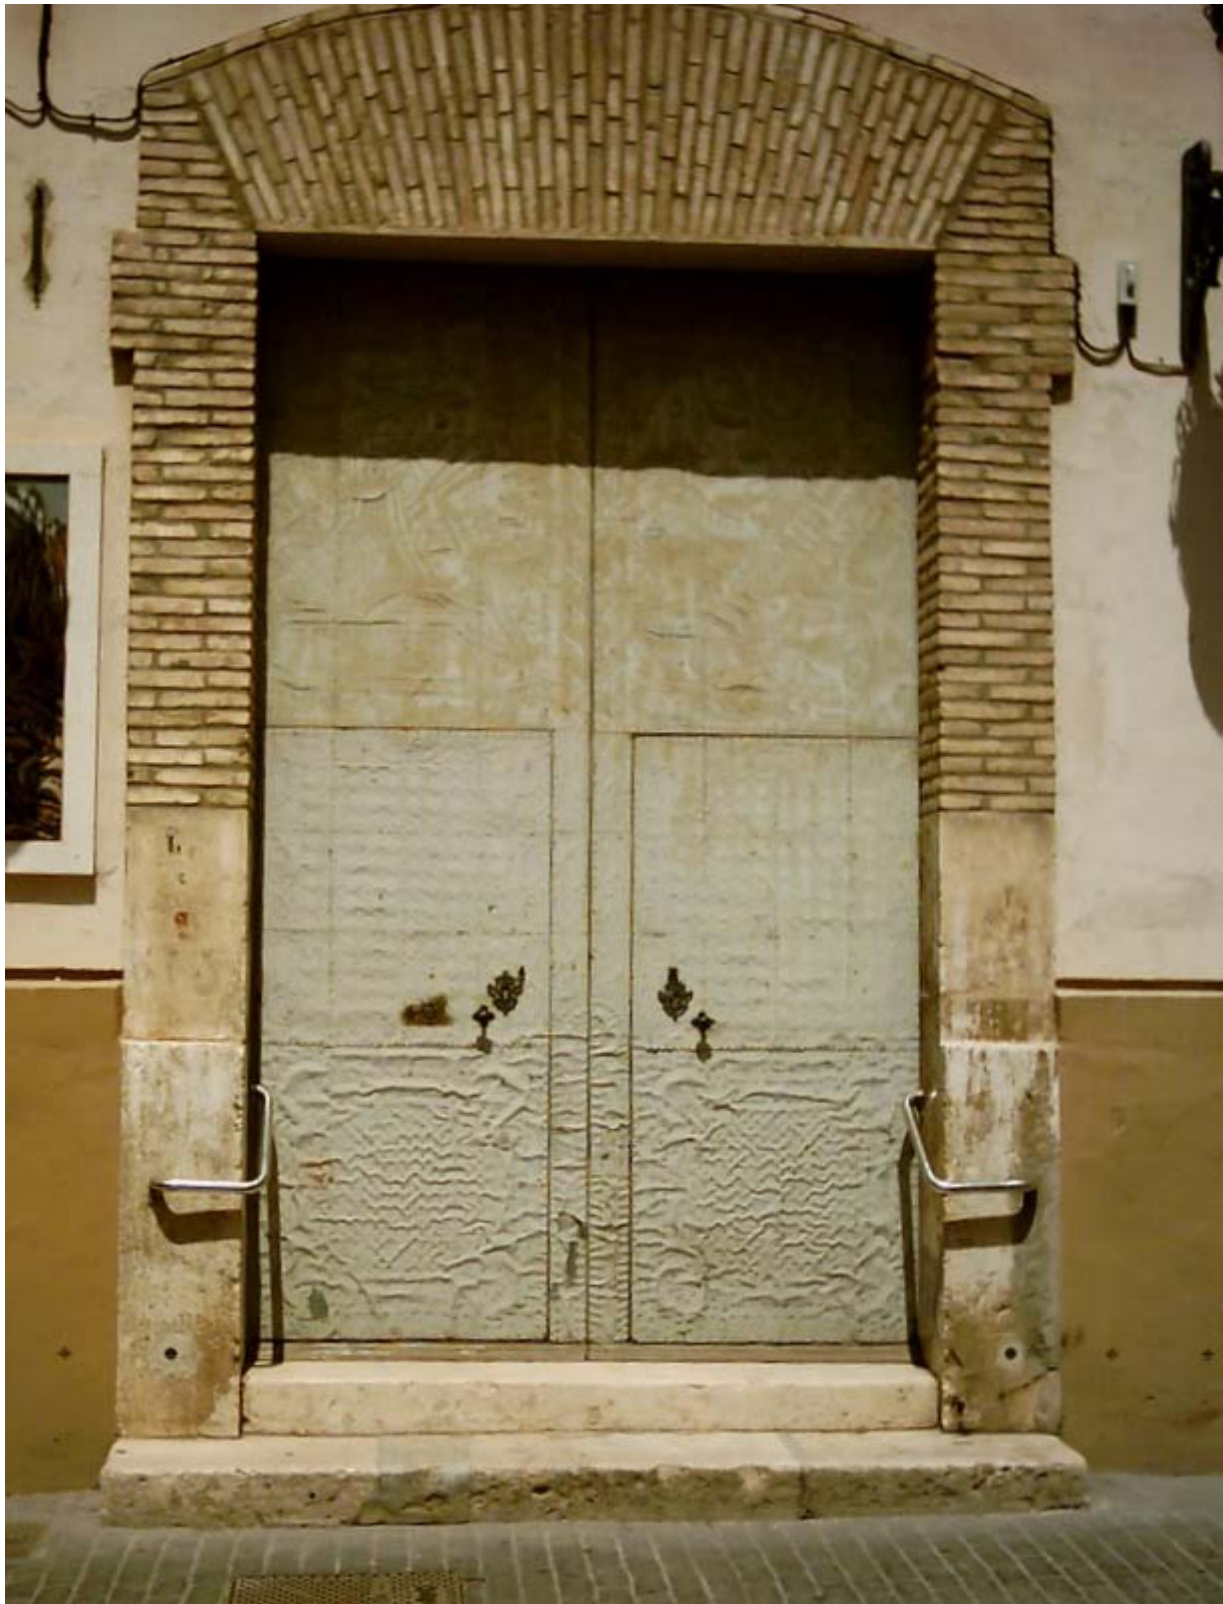
De acuerdo con el consejo de los técnicos que las están analizando (en vez de latón se trata de hierro muy deteriorado), se piensa intervenir, asimismo, en las de la Calle San Juan, bastante más antiguas y con unos finísimos dibujos a cincel, poco apreciados por la suciedad y las muchas capas de pintura que llevan encima.”

Tal i com diuen les notícies, proximament es restauraran les portes que cauen al carrer de Sant Joan, que son prou més antigues que la porta principal.

Porta de l'Iglesia de Sant Joan Baptiste, que cau al Carrer de Sant Joan.
Fotografia propietat de **Pepe Esteve**. Treta el 18 de Maig del 2008.
